**PROJETOS COMPLEMENTARES EXECUTIVOS**  
**TOPOGRAFIA E SONDAGEM**

Obr: **CONSTRUÇÃO DO FORUM DE ALTOS PI**

**LAUDO TÉCNICO DE SONDAGEM À PERCUSSÃO**

# ENSAIO DE PERCOLAÇÃO DE SOLO

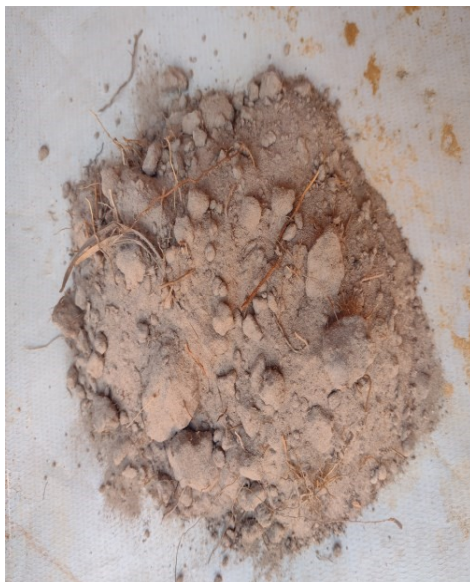
**Amostra 01/04** – Profundidade: 0,00 A 0,45M

**Classificação do Material: Areia fina, pouco argilosa, de coloração creme cinza, com presença de RAÍZES, fofa a pouco compacta.**

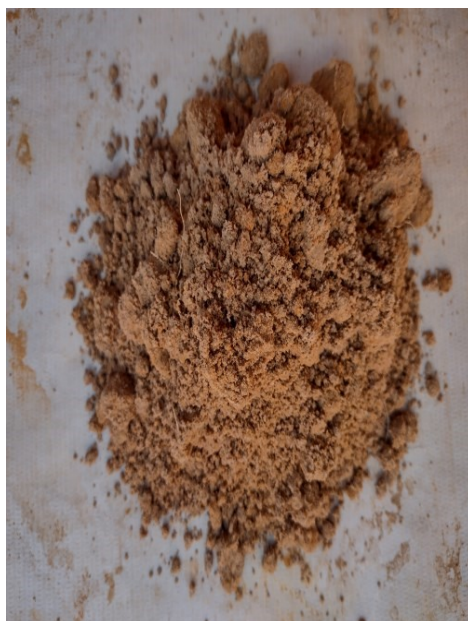
**Amostra 02/04** – Profundidade: 1,00 A 1,45M

**Classificação do Material: Areia fina, pouco argilosa, de coloração marrom, com veios creme amarelados, fofa a pouco compacta.**

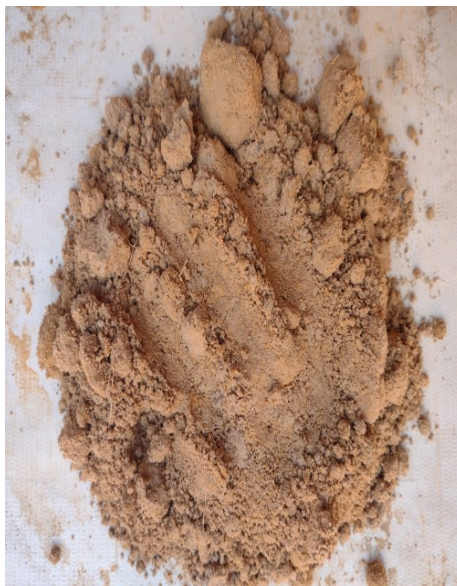
**Amostra 03/04** – Profundidade: 2,00 A 2,57M

**Classificação do Material: Areia fina, pouco argilosa, de coloração marrom, com veios creme amarelados, fofa a pouco compacta.**

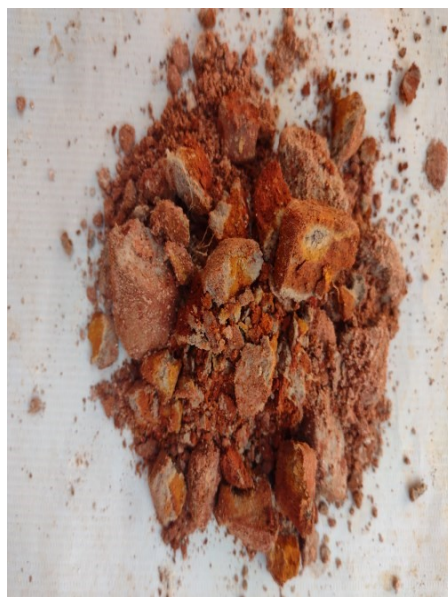
**Amostra 04/04** – Profundidade: 2,57 A 2,69M

**Classificação do Material: Silte argilosa, pouco arenoso, de coloração variegada, com uma predominância creme avermelhada, com presença de pedras de arenito friável (ARENITO: fina, média a graúda), média a rija.**

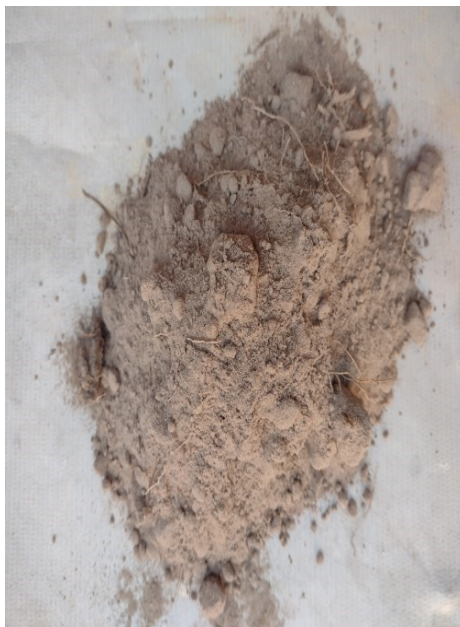
**Amostra 01/04** – Profundidade: 0,00 A 0,42M

**Classificação do Material: Areia fina, pouco argilosa, de coloração creme cinza, com presença de RAÍZES, fofa a pouco compacta.**

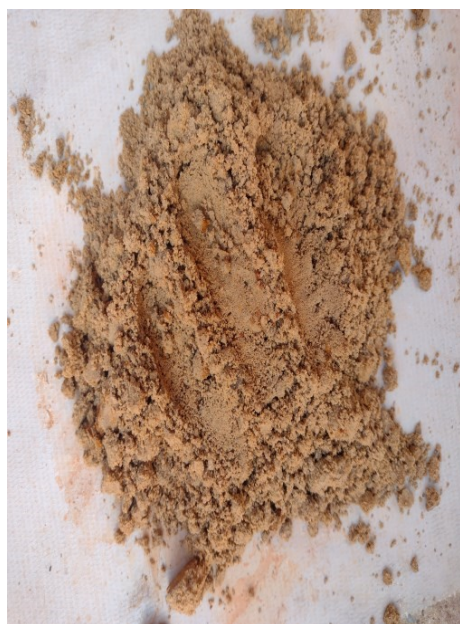
**Amostra 02/04** – Profundidade: 1,00 A 1,45M

**Classificação do Material: Areia fina, pouco argilosa, de coloração marrom, com veios creme amarelados, fofa a pouco compacta.**

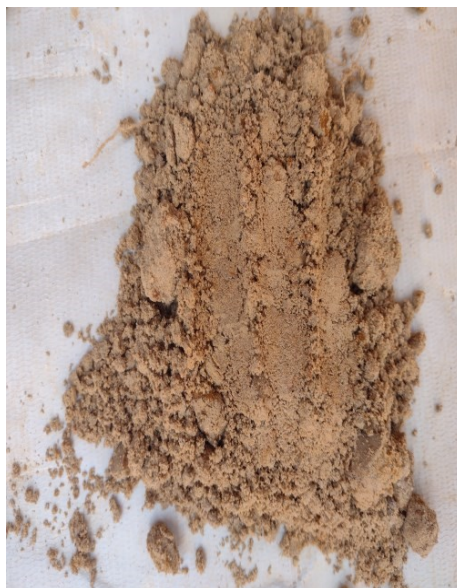
**Amostra 03/04** – Profundidade: 2,00 A 2,41M

**Classificação do Material: Areia fina, pouco argilosa, de coloração marrom, com veios creme amarelados, fofa a pouco compacta.**

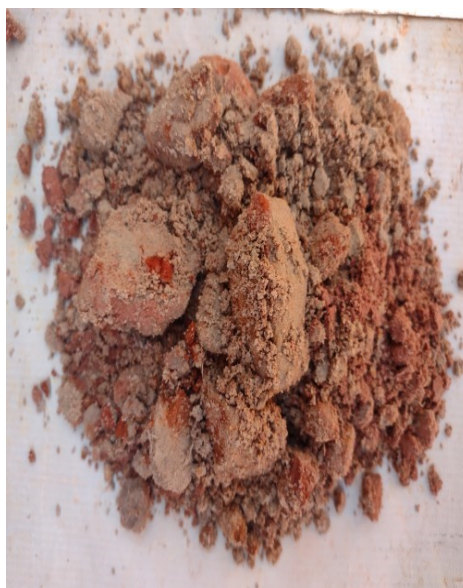
**Amostra 04/04** – Profundidade: 2,41 A 2,53M

**Classificação do Material: Silte argilosa, pouco arenoso, de coloração variegada, com uma predominância creme avermelhada, com presença de pedras de arenito friável (ARENITO: fina, média a graúda), média a rija.**

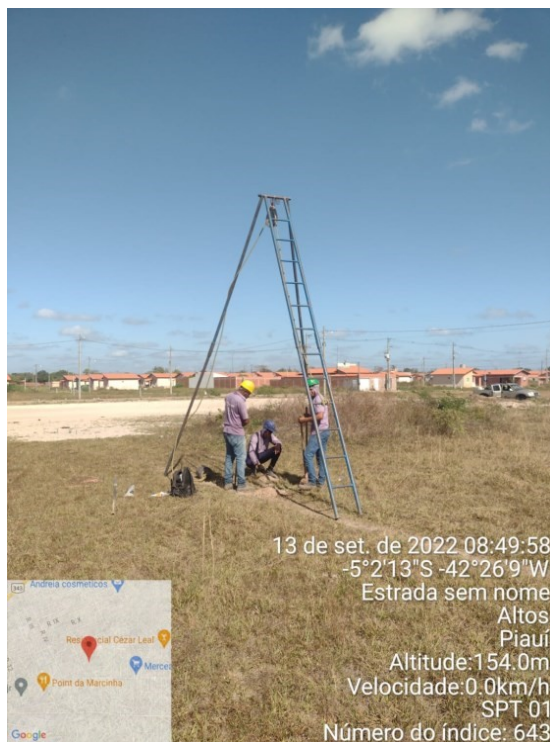
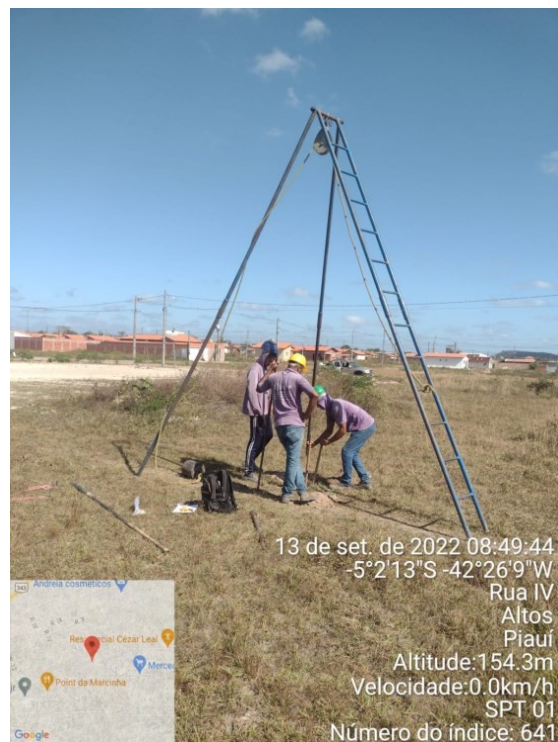
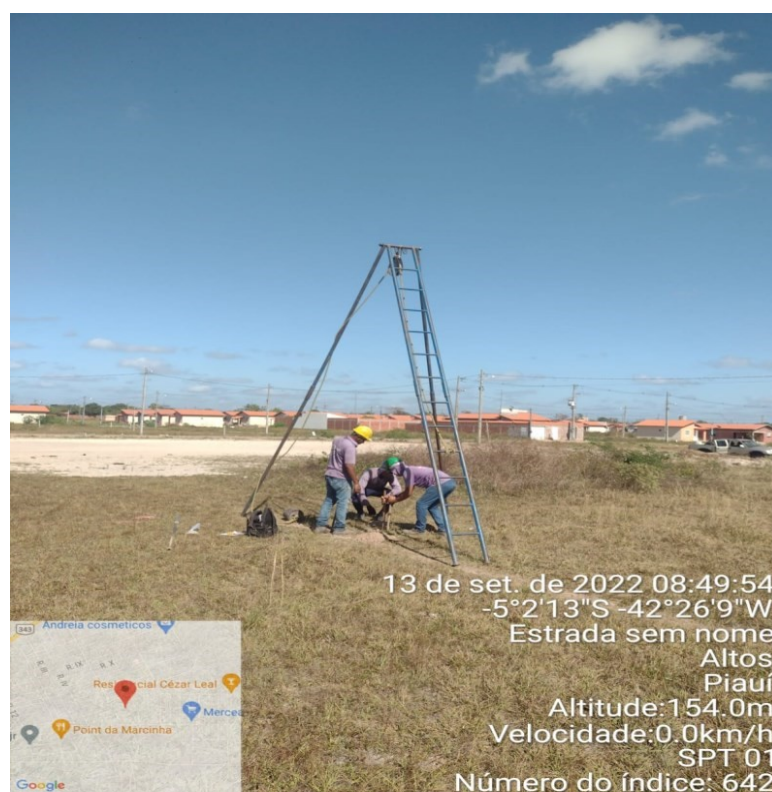
## 5. IMAGENS DA EXECUÇÃO DA SONDAGEM Á PERCUSSÃO

**Localizado no Residencial primavera, Rua Projetada (Rua 15), Altos – Piauí.**

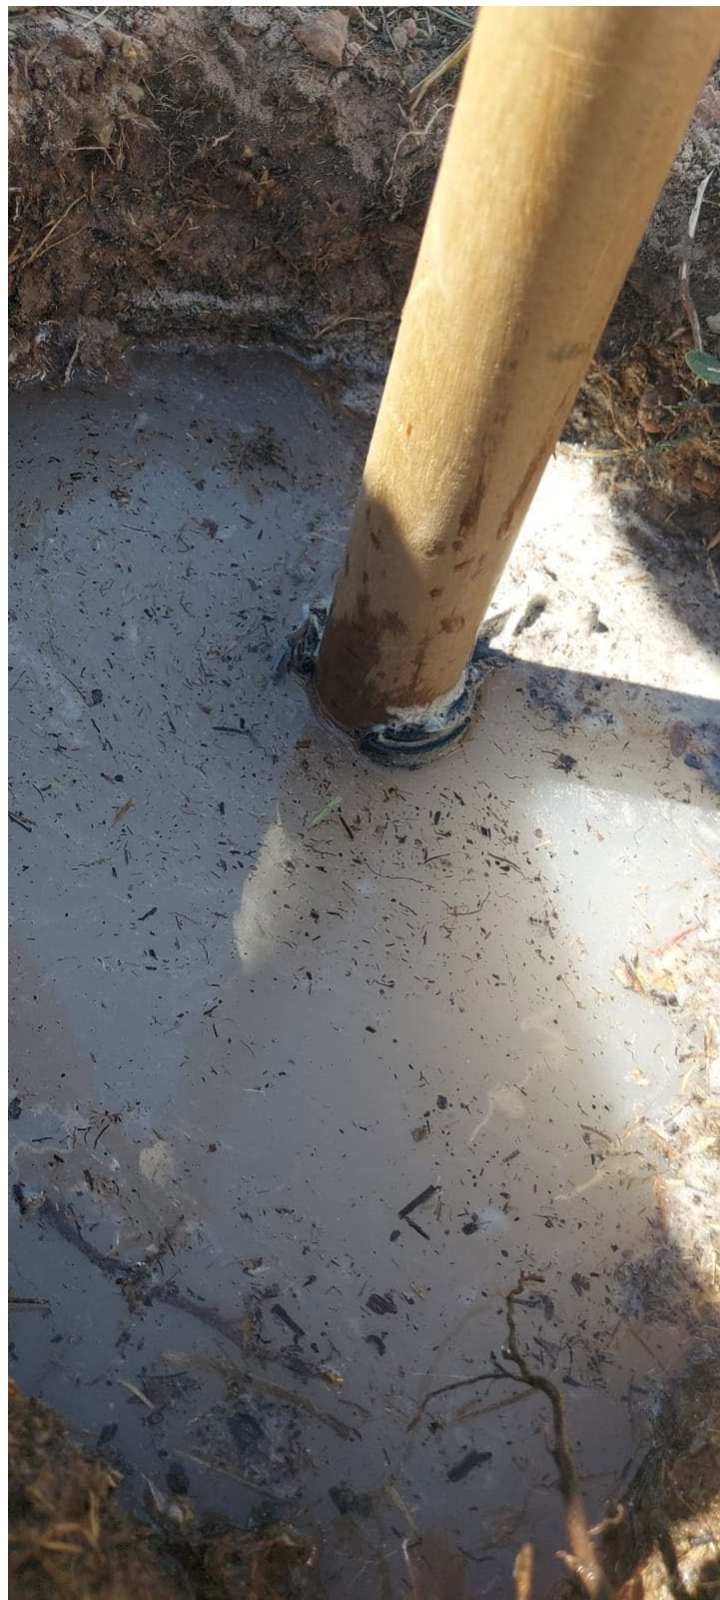
Em um ponto do terreno foi escavado uma cova com 30cm de diâmetro e 30cm de profundidade. Esta escavada a uma profundidade de 70cm abaixo da superfície natural do terreno.

No fundo da cova foram retirados todo o material solto e o fundo preenchido com uma camada de 5 cm, de seixo. Após preparação da cova a mesma foi saturada com água por 4 horas ininterruptas a fim de simular um estado de saturação do solo, situação crítica provável.

**Figura 2: Processo de saturação do solo / Teste de Percolação**  
Fonte: Arquivo Próprio – 07/09/2022

O valor médio de tempo para rebaixamento de 1cm de água dentro das covas após a saturação de água foi de 2 minutos. De posse desse valor de tempo, analisa-se o gráfico da Gráfico 01 e verifica-se o valor de em torno de 80 litros/m<sup>2</sup>.dia.
